平成22年7月6日午後8時頃、集中豪雨により、香久池公園内の池余水吐けから溢水し、東側道路が冠水した。
 余水吐けの盛土部分の流失、舗装のめくれ
 舗装のめくれ
 現況横断暗渠断面(400程度)が小さく、溢水した。断面拡大必要。

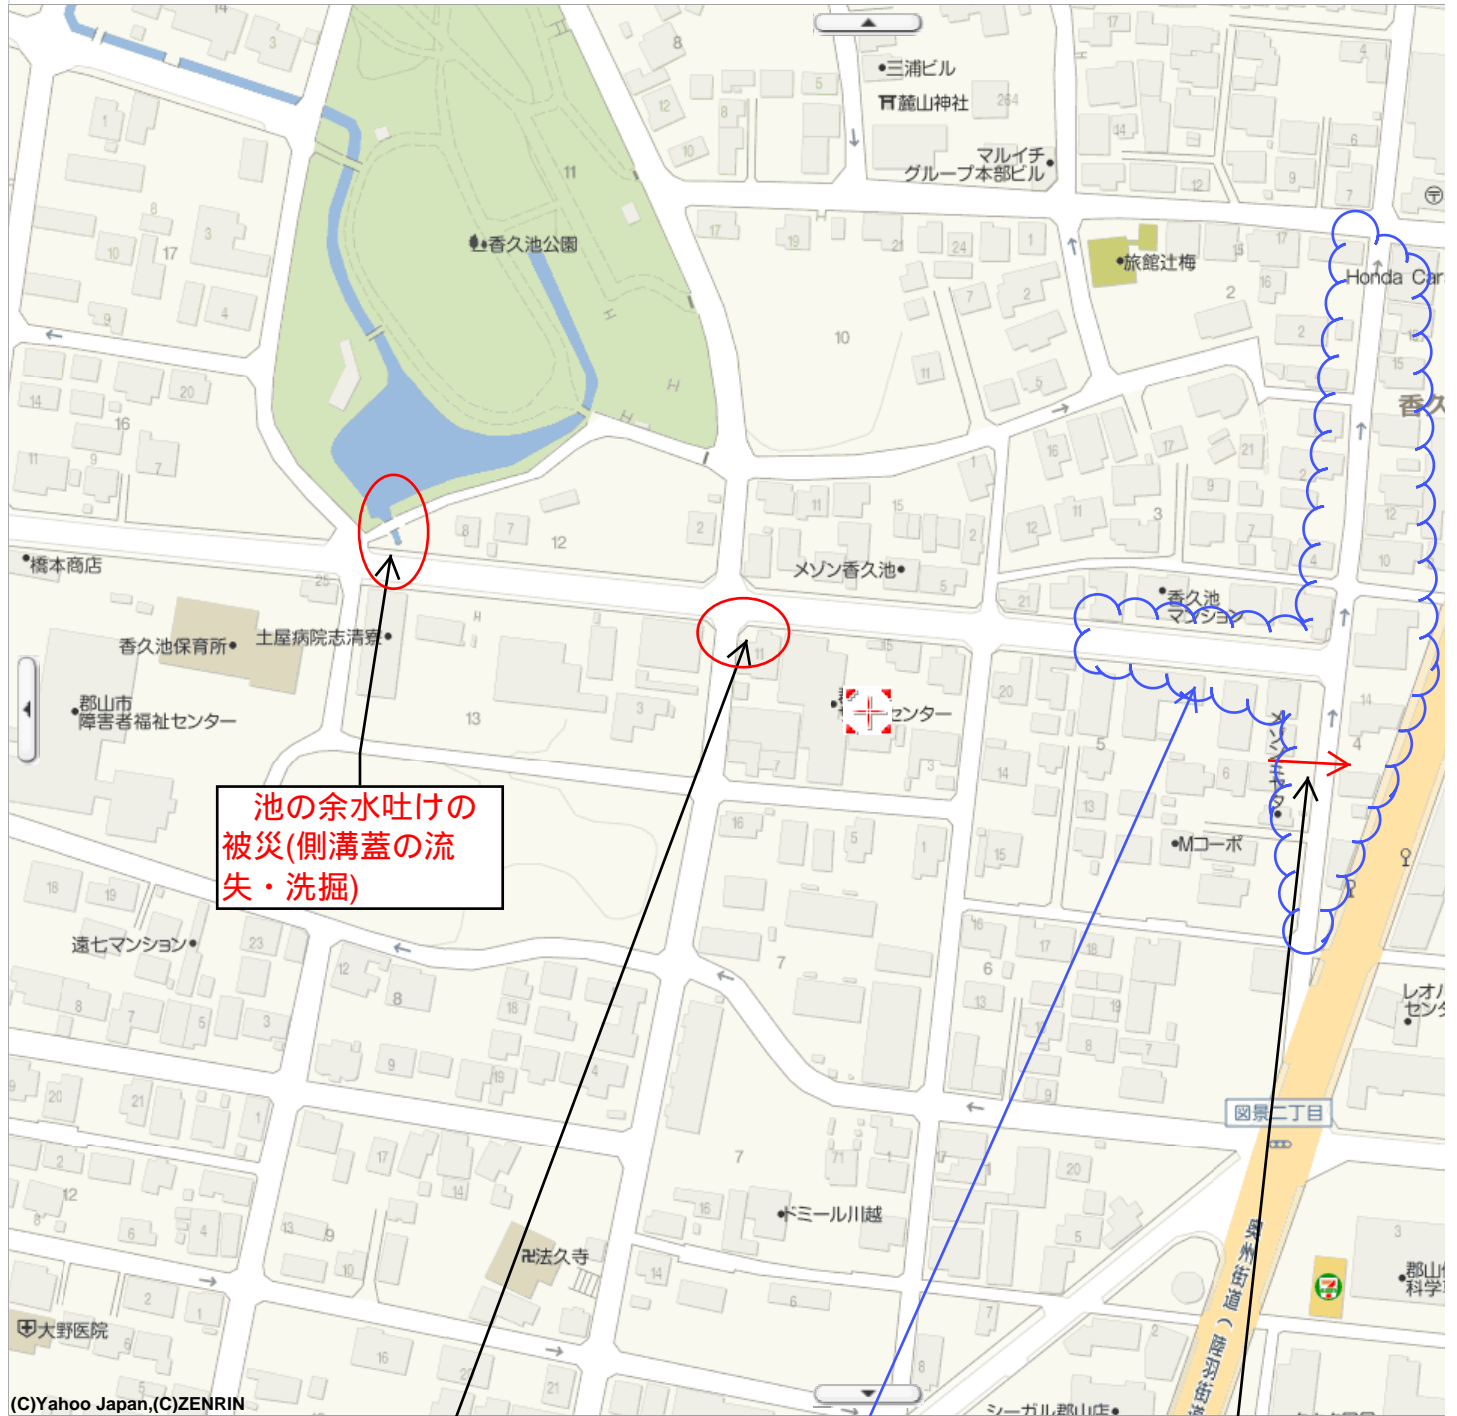
池の余水吐けの被災(側溝蓋の流失・洗掘)

舗装のめくれ

道路冠水区域

横断暗渠の溢水箇所(床下浸水家屋あり)
